シーリング材系仕上技術のニュートレンド

— 汚れないシール『EXCELII』の積極的活用を図る —

主筆：野平外装技術研究所 執筆協力：セメダイン(株)

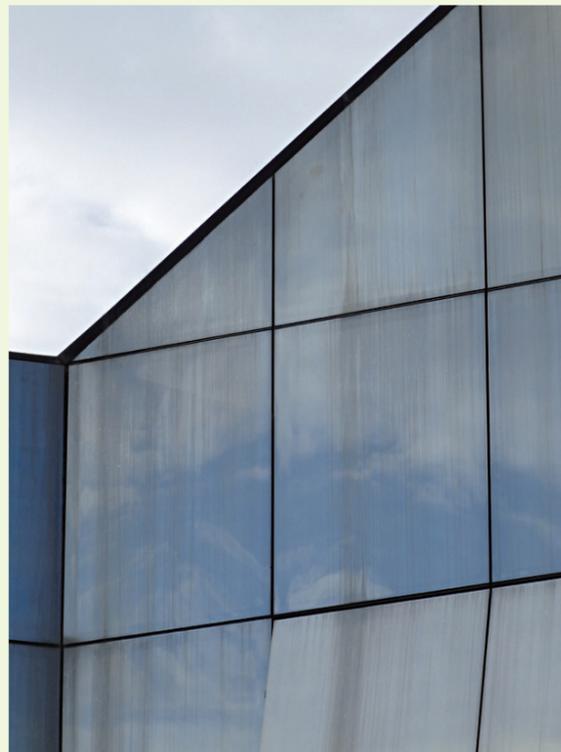
写真・1 シリコンオイルによる撥水汚染

しかしながら、シリコン系シーリング材では、写真・1のようなシリコンオイルによる撥水汚染の問題が、変成シリコン系シーリング材では、タックによるシール表面の汚れだまりや金属笠木部での早期劣化が、ポリサルファイド系シーリング材では、石材の変色(濡れ色)反応といったクレームが生じていました。

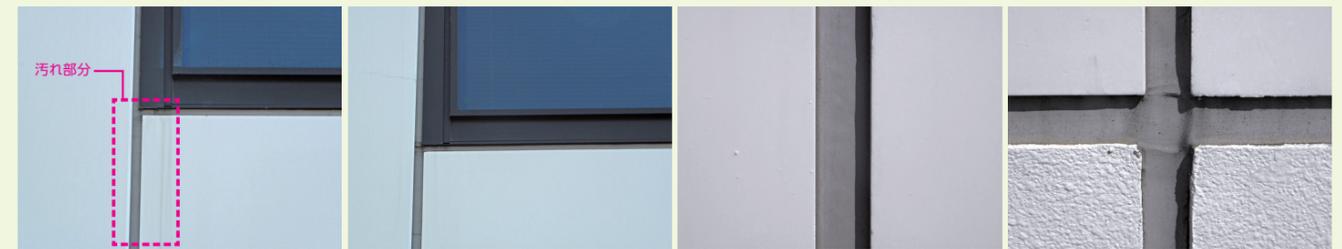
写真・2 シリコン系シール施工部

写真・3 セメダイン社の施工部

写真・4 シール縦目地部分

写真・5 シール十字部

竣工5年目では、写真・2に示すように、従来のシリコンシールでは、サッシ角部からシリコンオイルに起因する汚れが下方に伸びていますが、写真・3のセメダイン社の『EXCELII』では汚れが確認されませんでした。

また、シールの劣化具合についても、写真・4～5に示すように、表面のひび割れや汚れの発生もなく、健全な状態を保っていると判断できます。

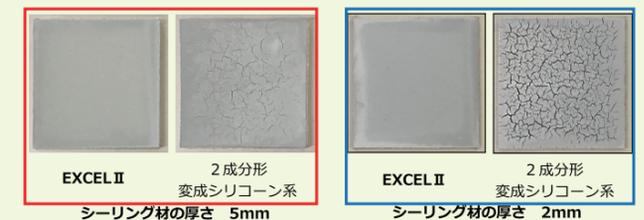
写真・6 耐候性の比較(光源:キセノンアークランプ、照射時間:10,000時間)

シーリング材の厚みを5mmと2mmで製作したシーリング材の試験体に人工光により強制的に紫外線をあて、表面の劣化をみる試験です。2成分形変成シリコン系シーリング材も、マンションの外壁に使用される、耐久性に優れるシーリング材ですが、それを超える耐紫外線性能をもっています(写真・6)。

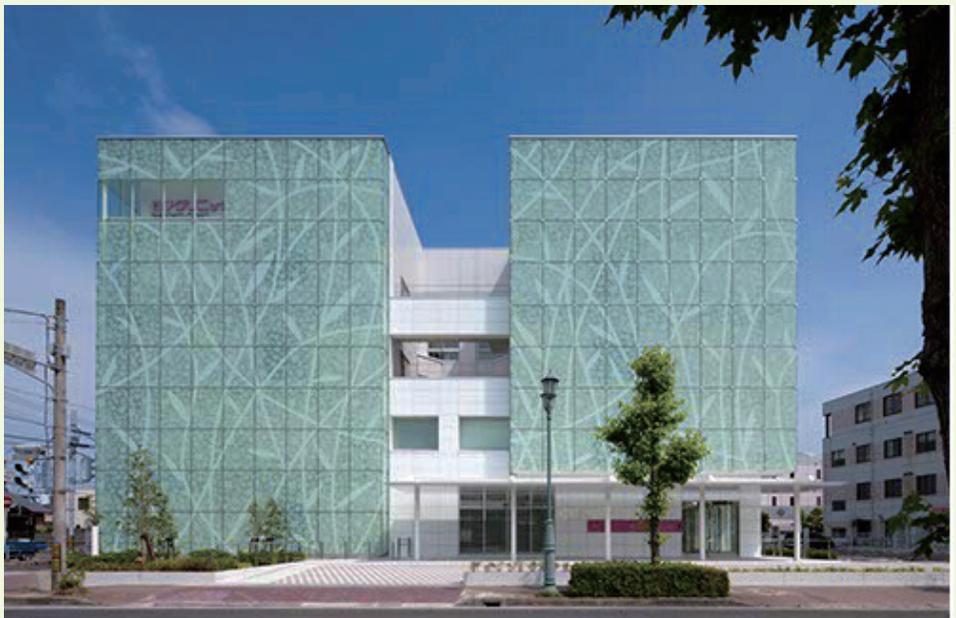
写真・8 外装オールガラスMPG工法の案件

三重県白子に施工した外装オールガラスMPG工法の案件で、ガラスにはオンデマンド工法による花模様が施されていました。なお、全景写真を写真・8に示します。ガラスジョイントに通常のシリコンシーリング材を施工したのでは、シリコンオイルによる撥水汚染が発生すると考え、EXCELⅡを採用しました。写真・9に竣工直後の2012年6月28日撮影の写真と、竣工10か月後の2013年4月8日撮影の写真とを比較してみます。
